## Calvados

*Lisieux. Le « manoir des Mathurins », un monument historique en péril.*

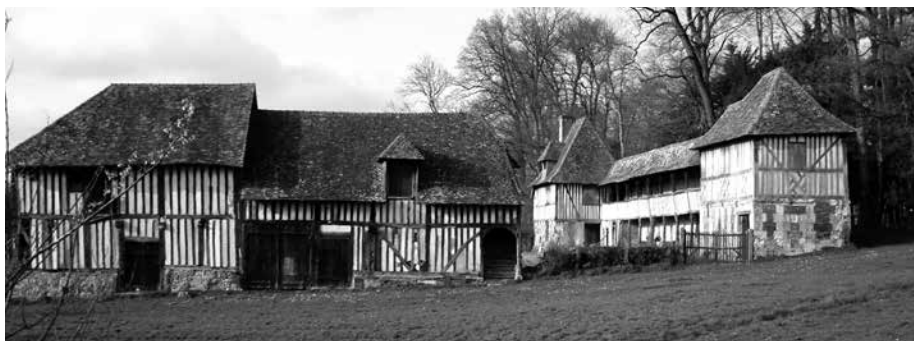
Fig. 2 - Lisieux, manoir des Mathurins : vue générale depuis le sud.

La demeure a bénéficié d'une mise en œuvre raffinée : maçonnerie de damiers de brique et pierre sur le pavillon nord, harpes de brique et pierre sur le pavillon sud; pan de bois garni à l'origine d'un hourdis de tuileau à motifs géométriques; toitures ornées de grands épis de faitage en terre cuite vernissée, connus par plusieurs descriptions et dessins; étonnante galerie portée par des colonnes de bois à chapiteaux ioniques.

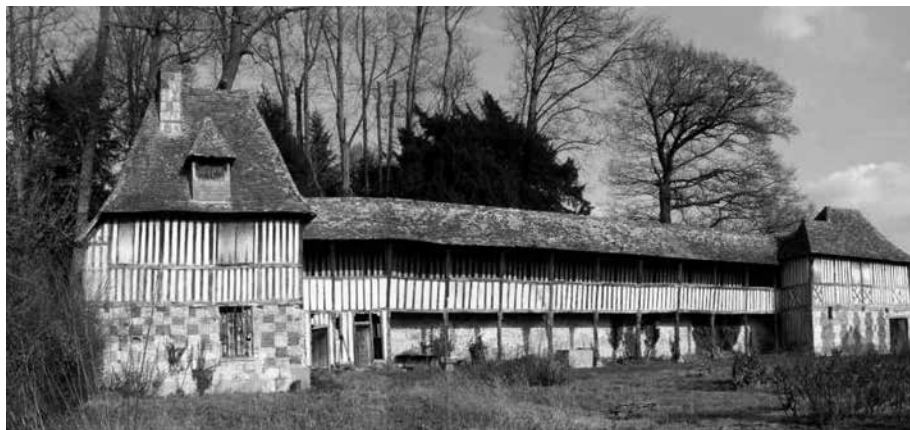
Fig. 4 - Lisieux, manoir des Mathurins : grand corps de logis, façade ouest.

La partie la plus raffinée reste la galerie, où les colonnes de bois portent des chapiteaux ioniques, surmontés d'élégantes volutes à un rang de perles vertical, profondément ravinées par les intempéries en raison de leur orientation plein ouest. À l'étage, les poteaux de travée sont légèrement cannelés, couronnés

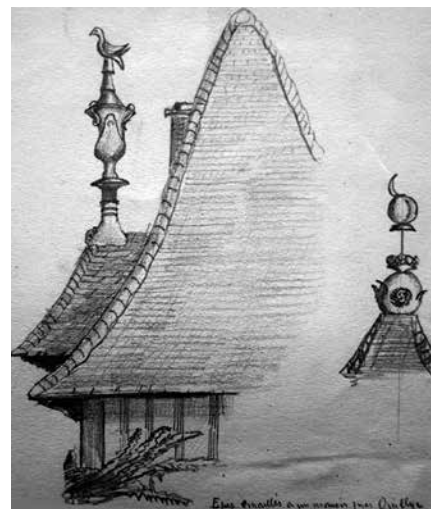
Fig. 5 - Lisieux, manoir des Mathurins : épis de faitage émaillés, disparus (gravure de Charles Vasseur, coll. part.).

Au XIX<sup>e</sup> siècle, on mentionnait encore d'autres éléments de décor, comme les épis de terre cuite émaillée, sur l'une des lucarnes et le faîtage, aujourd'hui disparus (fig. 5) : on y voyait sur l'un un vase de fruits surmonté d'une colombe, et sur l'autre des guirlandes et des bouquets de fleurs et de fruits entremêlés de croissants, très caractéristiques des dernières années du XVI<sup>e</sup> siècle.

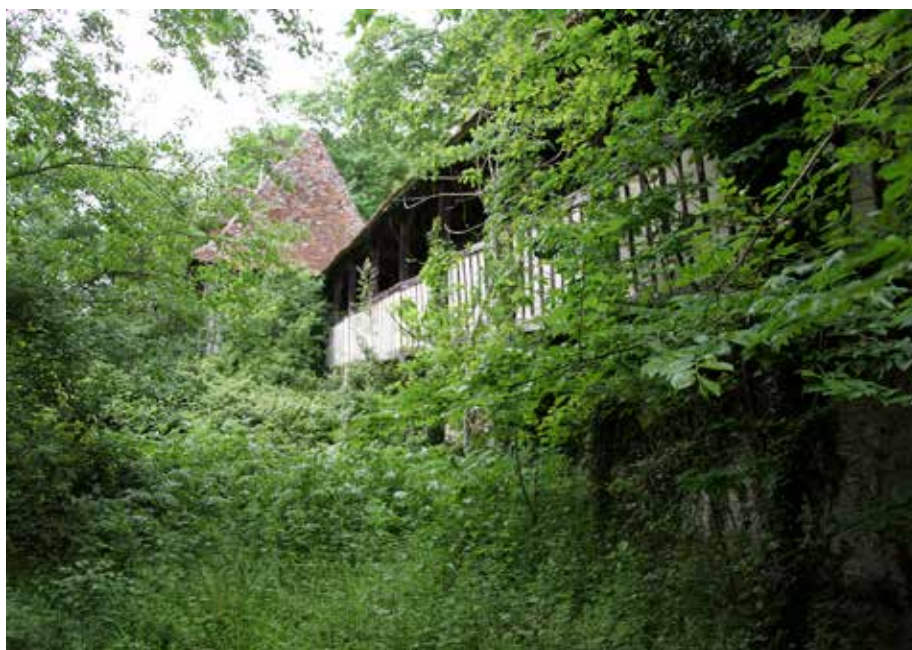
Fig. 6 - Lisieux, manoir des Mathurins : état actuel du logis, 2016.

Le « manoir des Mathurins » est aujourd'hui envahi par une végétation dense, au milieu d'un taillis et d'un roncier quasiment impénétrable (fig. 6). Les branches des arbres fouettent la toiture, et ont déjà emporté une partie des tuiles

état de péril imminent, signalé à la DRAC depuis 2014. Malgré cela, il conserve encore un remarquable état d'authenticité. Sa disparition amènerait la perte d'un édifice d'un intérêt exceptionnel qui n'a, à ce jour, aucun équivalent. Il est donc hautement souhaitable que tous les dispositifs dont dispose le ministère de la Culture et de la Communication pour en assurer la préservation soient mis en œuvre. Son état d'authenticité, et son exceptionnelle fonctionnalité originelle, justifient sa conservation et sa restauration. Elle ne serait cependant envisageable sur place qu'avec une atténuation des nuisances sonores, éventuellement obtenue par un merlon de terre alentour du manoir.

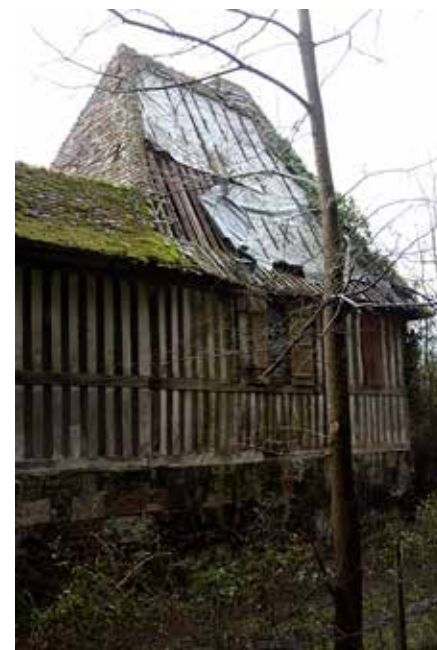
Fig. 7 - Lisieux, manoir des Mathurins : état actuel du pavillon nord, 2018.

de l'une des lucarnes. Le versant nord de la toiture du pavillon nord est en papier goudronné depuis la tempête de 1999, partiellement arraché, et la végétation s'est installée sur le plancher de terre du comble (fig. 7). De nombreux trous sont à déplorer. L'ensemble du versant nord de la galerie est recouvert de mousse.

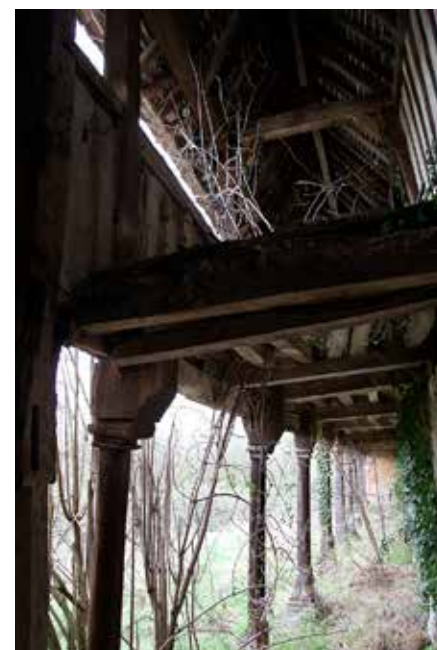
Fig. 8 - Lisieux, manoir des Mathurins : état de la galerie, 2015.

La galerie présente un dévers inquiétant : plusieurs piliers de bois sont fendus, au bord de la rupture, et le solivage est disloqué (fig. 8). Le pan de bois au rez-de-chaussée de la galerie est attaqué par un champignon lignivore. Celui du pavillon sud, restauré voici plusieurs décennies, est en partie désarticulé au niveau des allèges. Le pan de bois du bâtiment de commons est en très mauvais état, à la limite de la rupture en plusieurs points. Le pavillon sud présente quelques fissures sur la façade ouest ; la maçonnerie de damiers de brique et de pierre du pavillon nord se trouve dans un état préoccupant. Le vandalisme s'est acharné sur les huisseries des pavillons. Subsistent cependant en grande partie intacte la précieuse fenêtre nord du pavillon nord et quelques éléments de celle du pavillon sud (fig. 9).

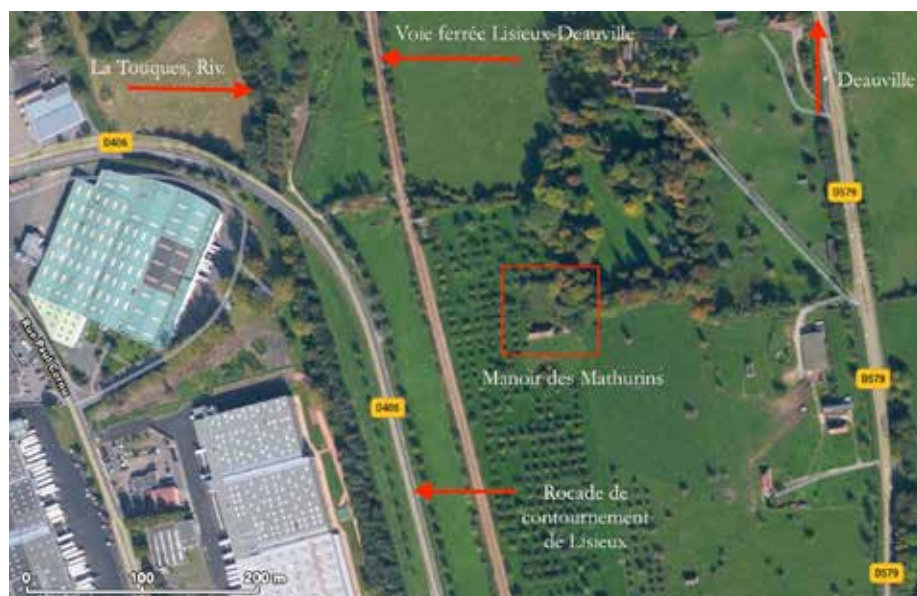
Fig. 10 -. Lisieux, manoir des Mathurins : plan de situation actuel (DAO Y. Lescroart, sur fond Google Earth).

construction, le « manoir des Mathurins » était situé dans un paisible fond de vallée, près de la rivière. Il est aujourd'hui entouré d'équipements qui y rendent la vie impossible (fig. 10). La voie ferrée Lisieux-Deauville passe à quelques dizaines de mètres; la rocade de déviation nord-ouest de la Ville domine en partie le manoir, et provoque une nuisance sonore ininterrompue; une station d'épuration

s'est installée à quelques centaines de mètres; enfin, la zone industrielle nord de Lisieux s'étend aujourd'hui jusqu'à moins de 300 m du manoir. Toutes ces conditions – que l'acquéreur ne pouvait ignorer en 2003 – expliquent en partie l'abandon du monument.

Suggérons un autre destin : il ne faut pas exclure l'hypothèse d'un transfert du monument sur un site plus favorable. De tels transferts – courants dans l'histoire des édifices de bois – ont permis le sauvetage de plusieurs monuments historiques de Normandie, remontés sur des sites en rapport avec leur implantation originelle, après accord des autorités compétentes<sup>2</sup>. D'autres édifices ont été préalablement transférés, puis protégés au titre des Monuments historiques sur leur nouveau site de remontage<sup>3</sup>.
